Неправильный монтаж кондиционера (сплит-системы) ведёт к поломке платы

Причины поломки платы – не залитое пеной монтажное отверстие

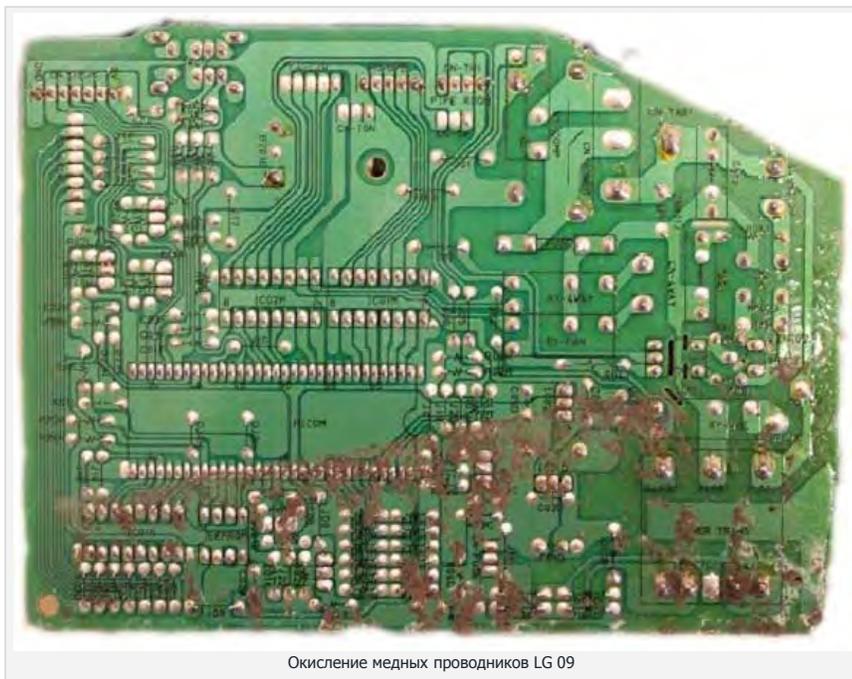
В следствии попадания пыли и влаги, особенно в зимний период из-за разницы температур наружного воздуха и температуры воздуха в помещении образуется конденсат, который оседает на "внутренностях" кондиционера. Не работает кондиционер, требуется дорогостоящий ремонт сплит-системы

Окисление медных проводников LG 09

Как пример возьмём неисправную плату LG S09PT и внимательно рассмотрим. Что мы видим... Это кошмар, дорожки печатной платы LG практически полностью окислились, вплоть до частичного разрушения элементов.

Устранить эту проблему поломанной платы возможно, необходимо восстановить повреждённые места с помощью паяльника и метода — [лужение](#).

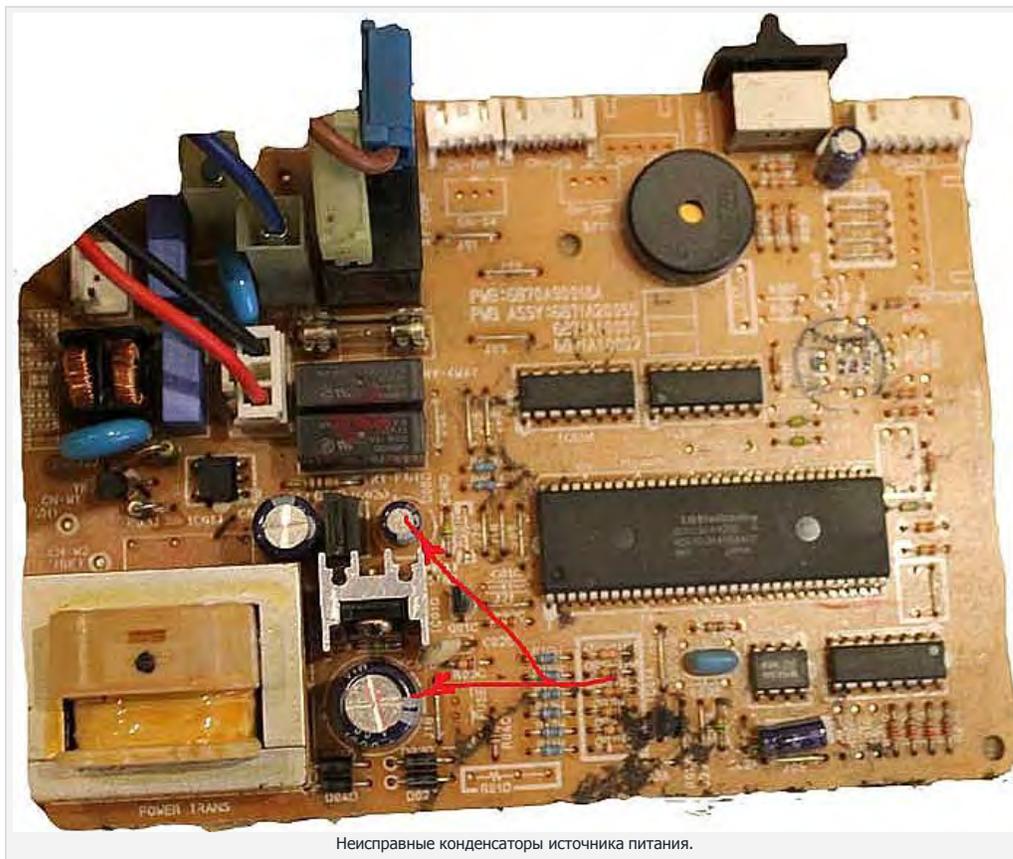
Неисправные конденсаторы источника питания.

В моём случае ремонт кондиционера LG завершился успешно. Правда, пришлось поменять предохранитель, сгорел от короткого замыкания дорожек.

- ◆ - 1000 руб, — разборка внутреннего блока + запенивание отверстия, и...
- ◆ - непосредственно сам ремонт платы управления LG – 1000 + замена 2-х высохших от времени конденсаторов.
